RESEARCH ARTICLE

**ARQUITECTURA MODERNA ENTRE LOS AÑOS
1968 Y 1986 EN RIOBAMBA, ECUADOR**

*Modern Architecture between 1968 and 1986
at Riobamba, Ecuador*

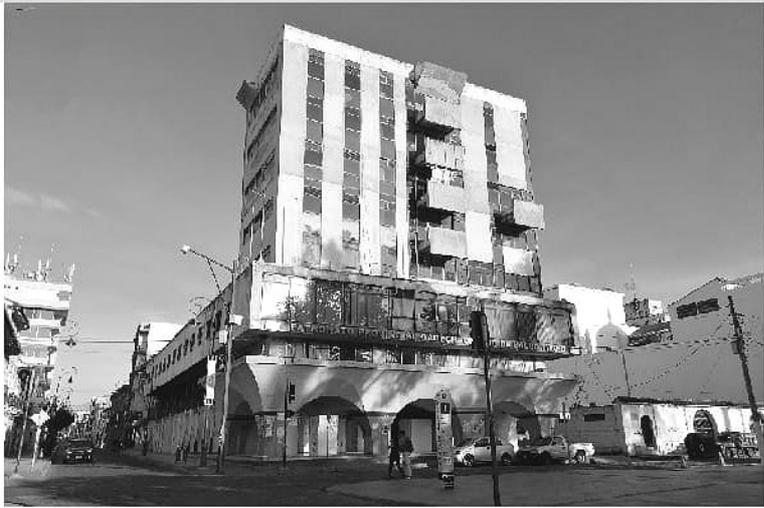
<p data-bbox="528 853 1292 907">Figura 2: Fachada frontal del edificio del Ex Consejo Provincial de Chimborazo. Fuente: Fotografía tomada por el autor (2021).</p>
Año	<ul style="list-style-type: none"> - 1972
Arquitecto	<ul style="list-style-type: none"> - Oswaldo Muñoz Mariño.
Hito	<ul style="list-style-type: none"> - Influencia del brutalismo y racionalismo. - Uso predominante del hormigón armado. - Diseño funcional con áreas diferenciadas.
Características principales	<ul style="list-style-type: none"> - Tres volúmenes principales: un bloque prismático, una torre de 14 pisos y un auditorio semiesférico achatado. - Optimización de ventilación y asoleamiento. - Estructura con arcos corridos. - Circulación peatonal interna.
Uso original	<ul style="list-style-type: none"> - Sede administrativa del Consejo Provincial de Chimborazo (oficinas, auditorio y espacios comunitarios).

Relación contexto inmediato	<ul style="list-style-type: none"> - Conectado con el Parque Sucre y el Teatro León. - Transición entre el tejido colonial y la arquitectura moderna.
Importancia patrimonial	<ul style="list-style-type: none"> - Representa la modernización arquitectónica de Riobamba. - Diseño estructural alineado con los principios del Movimiento Moderno. - Contribuye a la transformación del espacio urbano y administrativo. - Conservación clave para difundir el legado de Oswaldo Muñoz Mariño.
Intervenciones	<ul style="list-style-type: none"> - Inconclusión de la torre de departamentos. - Modificaciones en los usos internos. - Cierre de la planta baja libre. - Cambio de la cubierta del auditorio. - Alteraciones internas.
Fuente	<ul style="list-style-type: none"> - Altamirano, E., & Mancheno, F. (2021). Análisis de abandono y pérdida de valor funcional en el edificio del Ex Consejo Provincial de Chimborazo y propuesta arquitectónica (pp. 33-47). Universidad Nacional de Chimborazo, Riobamba.

Esta edificación (tabla 1), construida en la década de 1970 y diseñada por el arquitecto riobambeño Oswaldo Muñoz Mariño, representa un hito dentro de la arquitectura moderna de Riobamba. Su diseño funcionalista incorpora elementos geométricos limpios y un uso predominante del hormigón armado. Originalmente concebida para albergar las oficinas del gobierno provincial, su distribución espacial favorece la eficiencia administrativa y la integración con el espacio público circundante (Mancheno & Altamirano 2021: 33). Desde el punto de vista patrimonial, se destaca su autenticidad en términos de materiales y técnicas constructivas. Sin embargo, ha sufrido intervenciones que han alterado parcialmente su imagen original.

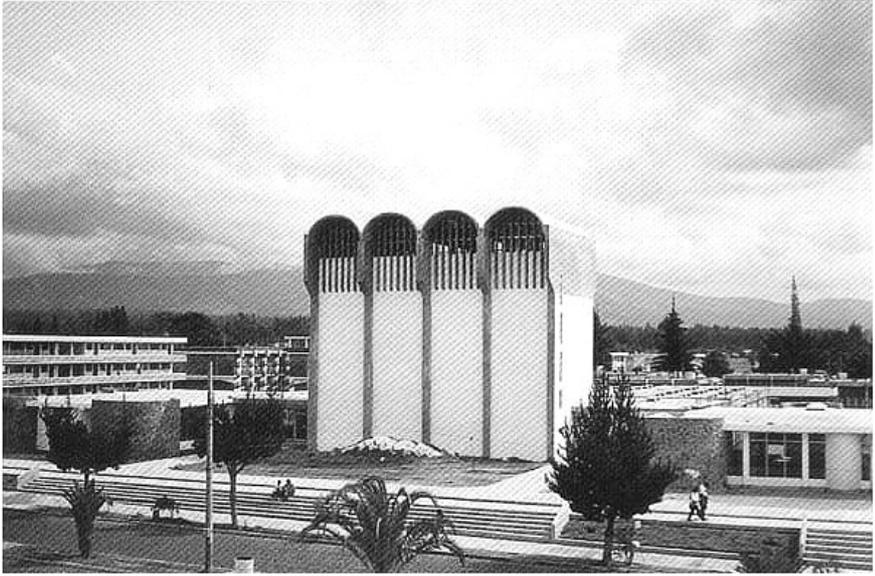
<p data-bbox="491 936 1366 1061">Figura 3. Fachada frontal del edificio del Ex Instituto Tecnológico Chimborazo / Biblioteca ESPOCH. Fotografía del Archivo Histórico de la ESPOCH. Recuperado de https://biblioteca.esPOCH.edu.ec/Ah-DBRAI/inicioAH.html.</p>
Año	<ul style="list-style-type: none"> - 1972 (Diseño original) - 1983 (Construcción)
Arquitecto	<ul style="list-style-type: none"> - Oswaldo Muñoz Mariño (Diseño original). - Oswaldo Palacios (Construcción). - Raúl Lovato (Modificaciones).
Hito	<ul style="list-style-type: none"> - Destaca su diseño innovador y vanguardista para la época en Riobamba.
Características principales	<ul style="list-style-type: none"> - Uso estratégico de piedra basáltica y hormigón. - Integración modular de cuatro bloques. - Diseño adaptado al contexto.
Uso original	<ul style="list-style-type: none"> - Centro de documentación e investigación institucional.

Relación contexto inmediato	<ul style="list-style-type: none"> - Integra materiales locales. - Responde a las condiciones naturales y artificiales de su entorno.
Importancia patrimonial	<ul style="list-style-type: none"> - Icono representativo de la ESPOCH por su alto valor institucional y académico.
Intervenciones	<ul style="list-style-type: none"> - Se incorporaron nuevas necesidades al diseño original. - Modificaciones en la distribución interior y fachadas a lo largo de los años.
Fuente	<ul style="list-style-type: none"> - Ebla, C. (2024). Análisis tipológico y valoración patrimonial de la Biblioteca ESPOCH en Riobamba (pp. 45-59, 61). Universidad Nacional de Chimborazo, Riobamba.

de Chimborazo, es un referente de la modernidad educativa en la ciudad. Su estructura modular, concebida para albergar aulas y espacios de formación, refleja los principios de flexibilidad y eficiencia espacial propios del modernismo. A pesar de modificaciones en su interior, la edificación conserva la esencia de su diseño original (Ebla 2024: 61). La valoración patrimonial resalta su impacto en la transformación del sector educativo en Riobamba.

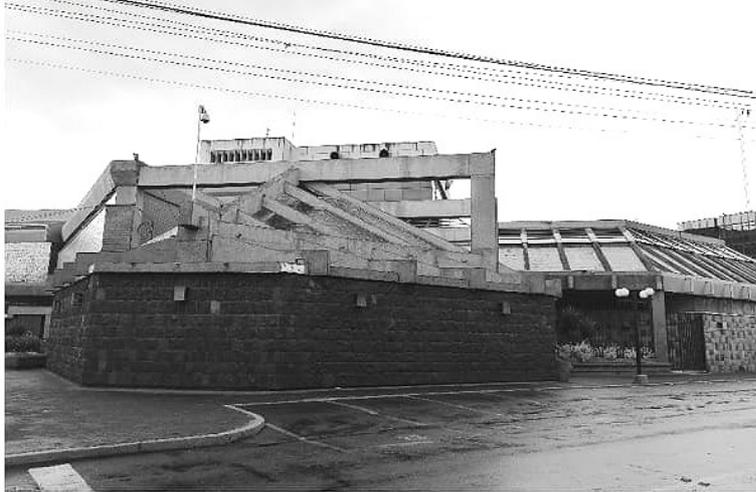
<p data-bbox="528 837 1284 882">Figura 4: Fachada frontal del edificio del Ex Banco Central. Fuente: Fotografía tomada por el autor (2021).</p>
Año	<ul style="list-style-type: none"> - 1981 a 1986
Arquitecto	<ul style="list-style-type: none"> - Taller 4 Arquitectura (Jaime Andrade, Mauricio Moreno, Carlos Veloz).
Hito	<ul style="list-style-type: none"> - Ganador del Concurso Nacional de Anteproyectos 1980. - Representación de la modernidad y el desarrollo urbano de Riobamba. - Uso innovador del espacio, combinando funciones bancarias, culturales y administrativas en un solo edificio. - Composición volumétrica audaz con una estructura que rompe la ortogonalidad urbana.
Características principales	<ul style="list-style-type: none"> - Diseño modular con uso de hormigón armado expuesto. - Integración de espacios administrativos, financieros y culturales en un solo volumen. - Gran espacio central cubierto con una claraboya que favorece la iluminación natural. - Fachada diferenciada por materiales como piedra, hormigón y vidrio. - Distribución funcional con circulación vertical y accesos diferenciados. - Exposición de su estructura.

Uso original	<ul style="list-style-type: none"> - Sede del Banco Central del Ecuador en Riobamba, incluyendo áreas de oficinas, un museo, una biblioteca y un auditorio.
Relación contexto inmediato	<ul style="list-style-type: none"> - Ubicado en una zona estratégica en una de las áreas comerciales más importantes de Riobamba. - Integra visualmente el volcán Chimborazo en su composición arquitectónica. - Cercano a hitos urbanos como la Estación del Ferrocarril y la Iglesia de la Virgen de Fátima, generando un punto de transición entre la ciudad histórica y la moderna.
Importancia patrimonial	<ul style="list-style-type: none"> - Representa una de las últimas grandes obras de la era de auge económico en Ecuador en la década de 1980. - Destaca por su solución innovadora de espacios y la integración de usos múltiples dentro de una misma estructura. - Diseño con una propuesta estética y espacial que rompe con la monotonía del tejido urbano.

Intervenciones	<ul style="list-style-type: none"> - Actualmente es sede del Gobierno Autónomo Descentralizado Provincial de Chimborazo. - Alteración de su programa original, eliminando la biblioteca y cerrando la conexión interna con el museo. - Modificaciones en la distribución interna, incluyendo la eliminación de ciertos elementos arquitectónicos propuestos en el diseño original. - Desuso de algunas áreas clave, afectando la percepción del proyecto en su conjunto.
Fuente	<ul style="list-style-type: none"> - Silva, Y. (2019). Análisis para la valoración arquitectónica de la obra del banco Central - Sede Riobamba, actual consejo provincial de Chimborazo (pp. 45-72). Universidad Nacional de Chimborazo, Riobamba.

Este edificio (tabla 3), diseñado para albergar una de las principales instituciones financieras de la ciudad, evidencia la influencia de la arquitectura institucional moderna en Riobamba. Su fachada, conformada por amplias superficies acristaladas y un sistema estructural basado en pilares de hormigón, proporciona una sensación de transparencia y apertura que caracteriza al Movimiento Moderno (Silva 2019: 63). Desde una perspectiva patrimonial, el antiguo Banco Central ha mantenido su volumetría y configuración original, aunque han sido modificados algunos elementos de acabado.
